## *Ukázky prací*

### *-řešení nehodových lokalit, zvyšování bezpečnosti*

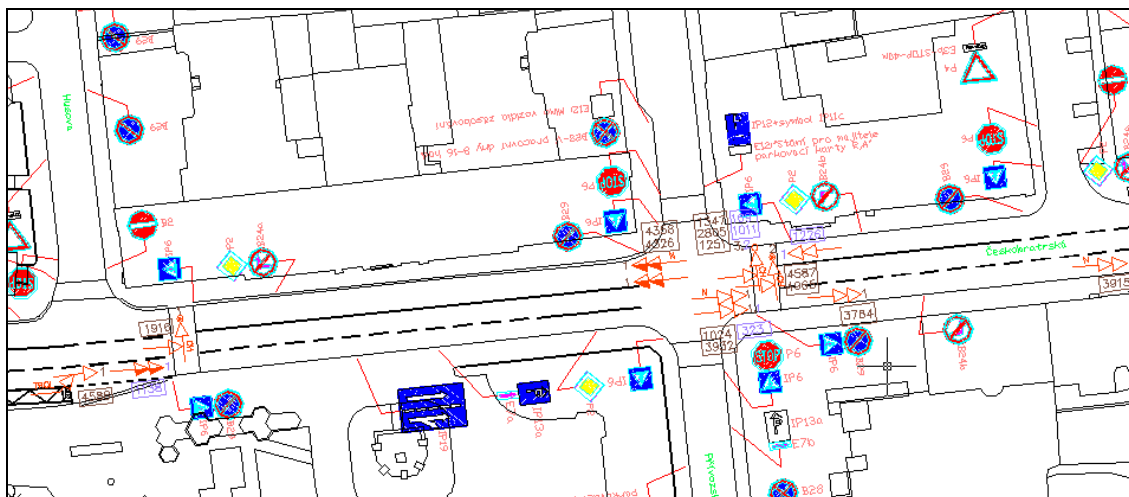
#### Ostrava - ul. Českobratrská

stávající stav včetně vyznačení kolizí

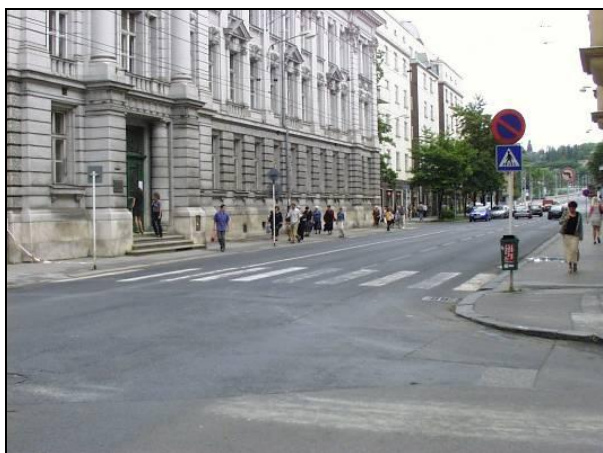
stav před realizací

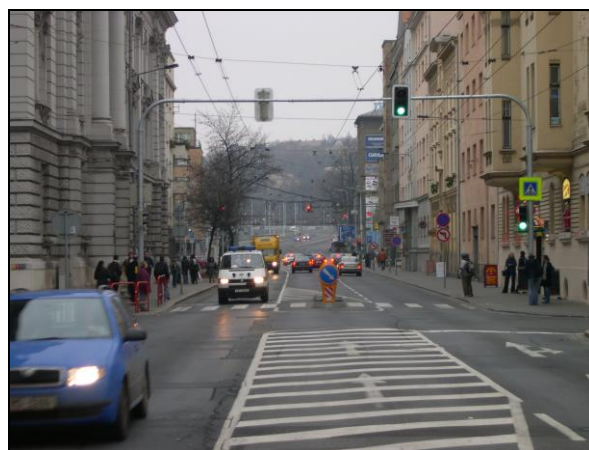
stav po realizaci

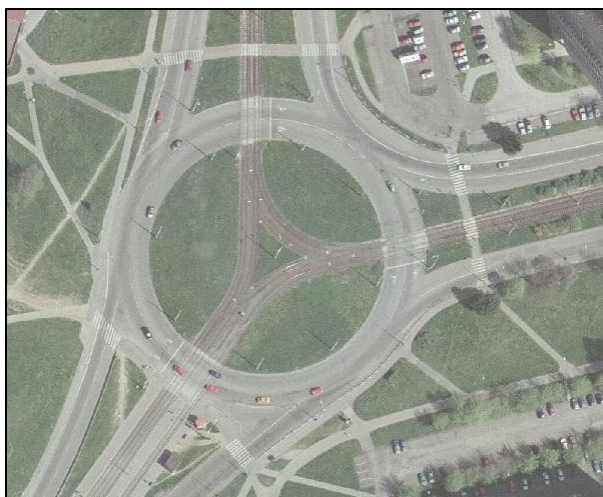
#### Ostrava – okružní křižovatka v Hrabůvce

stav před realizací

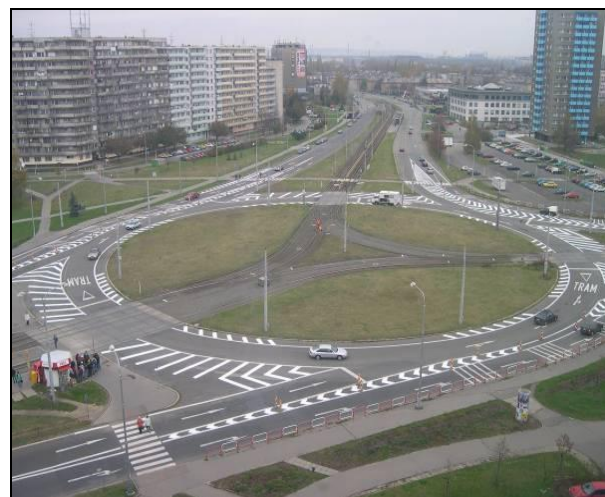
stav po realizaci

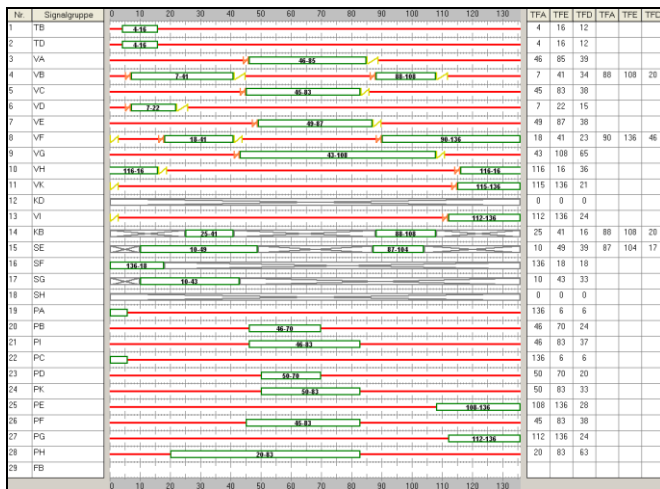
signální plán SP4 – 136 s

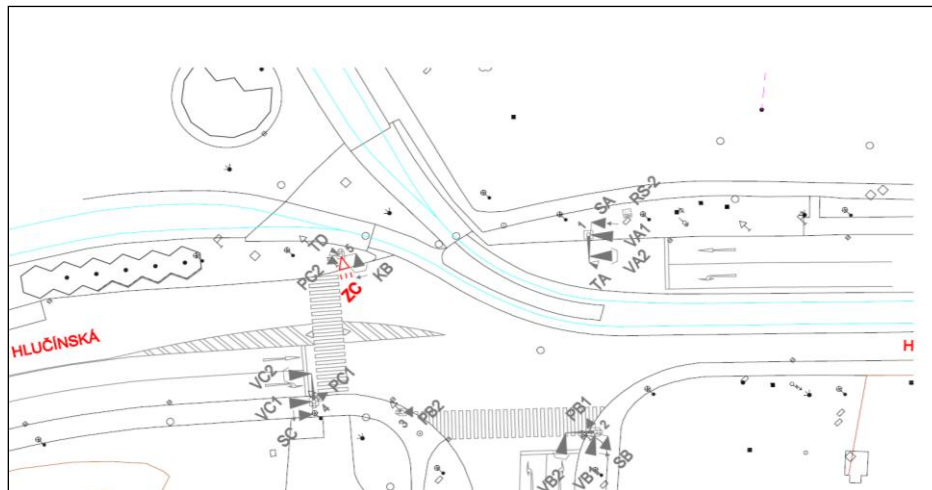
dopravní řešení SSZ křižovatky

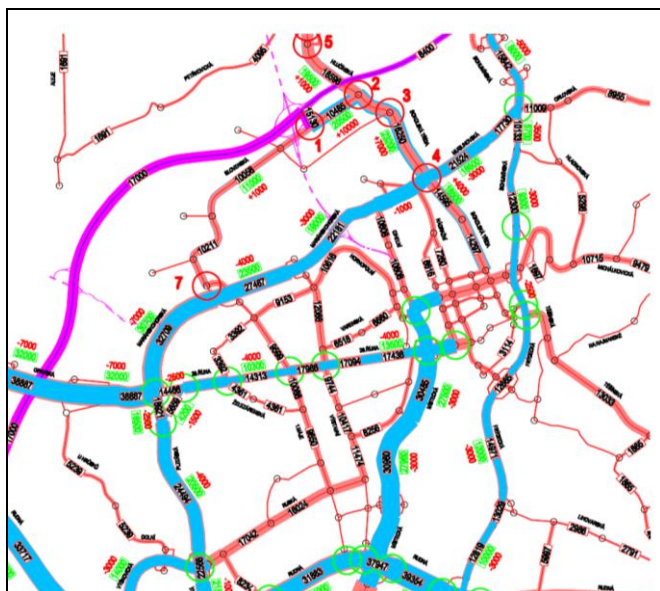
kartogram intenzit dopravy komunikační sítě

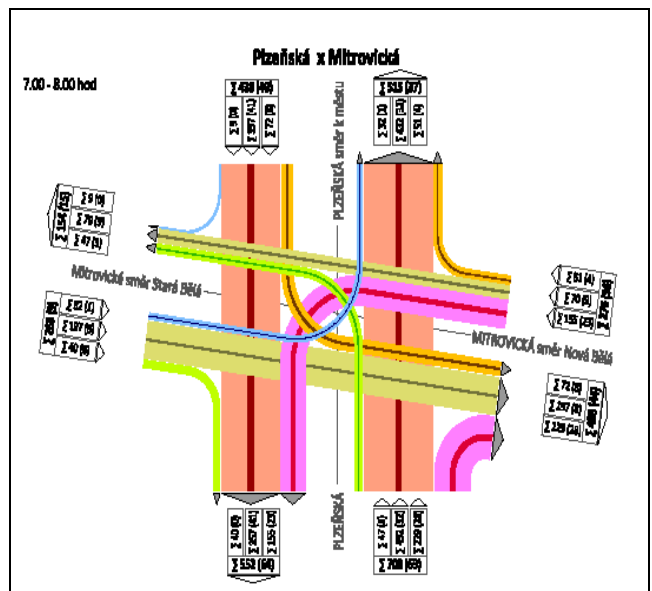
kartogram intenzit dopravy v křižovatce

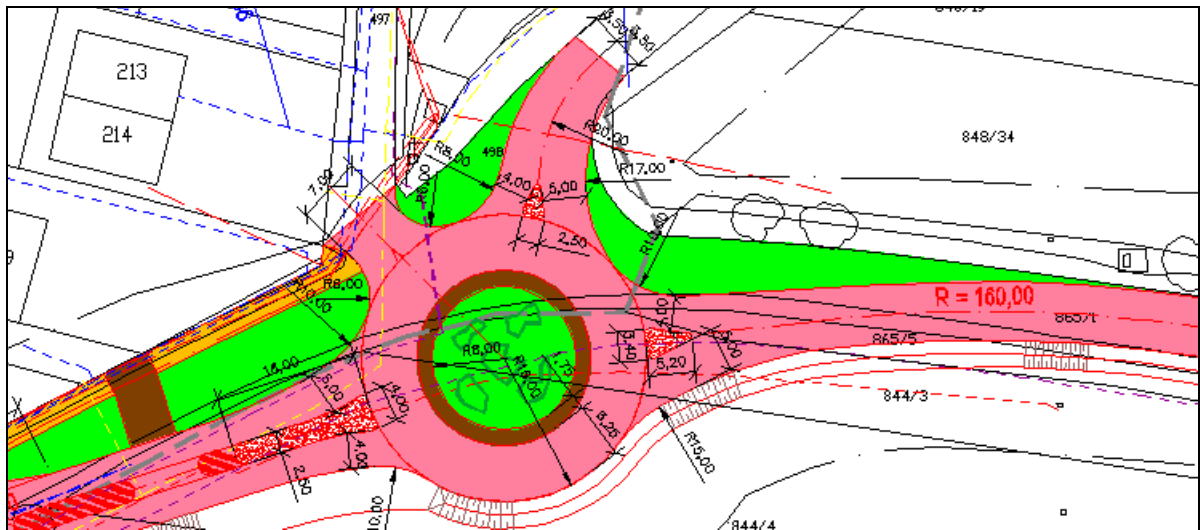
návrh přestavby křižovatky na okružní křižovatku

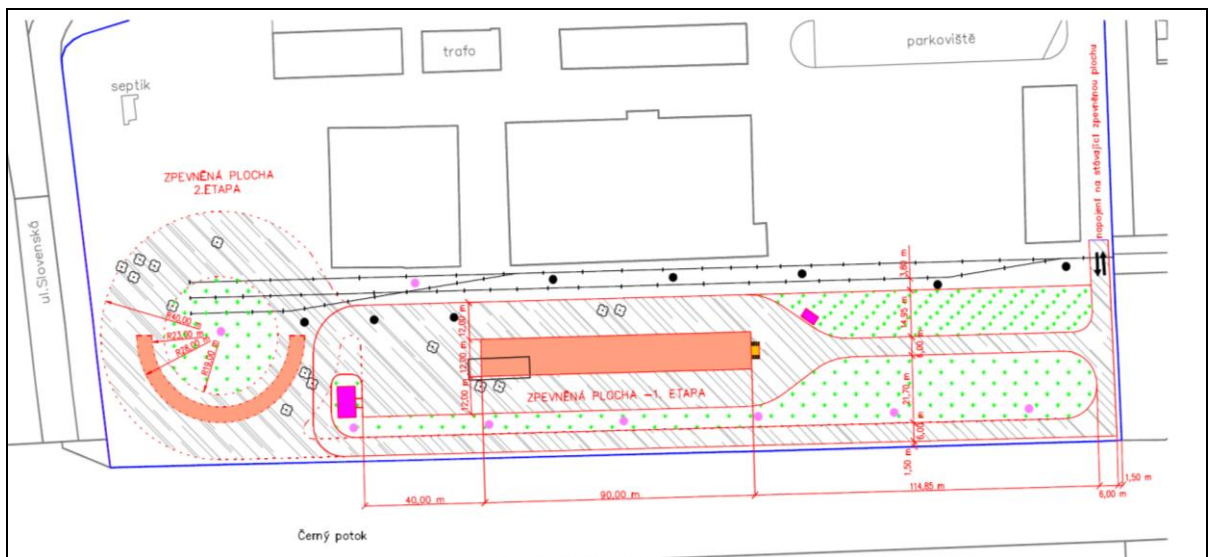
návrh centra bezpečné jízdy

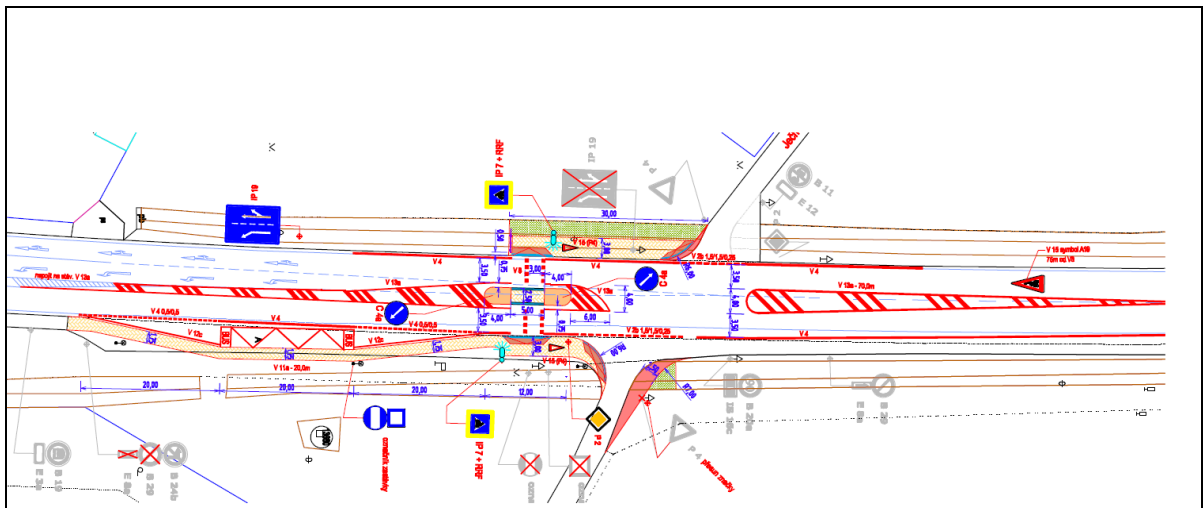
návrh převedení cyklotrasy přes frekventovanou komunikaci

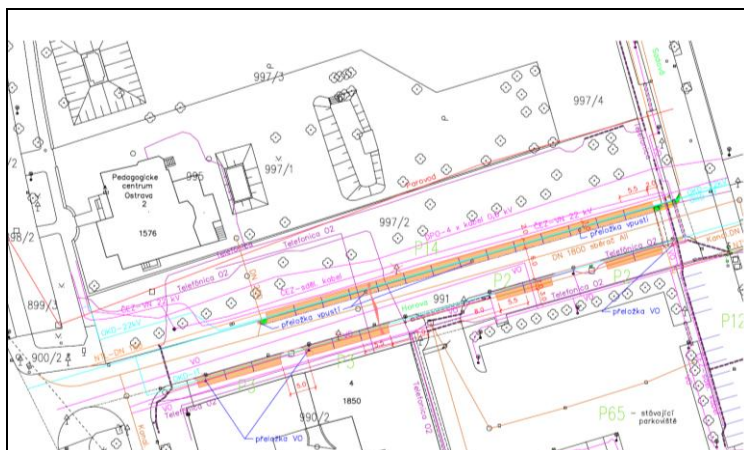
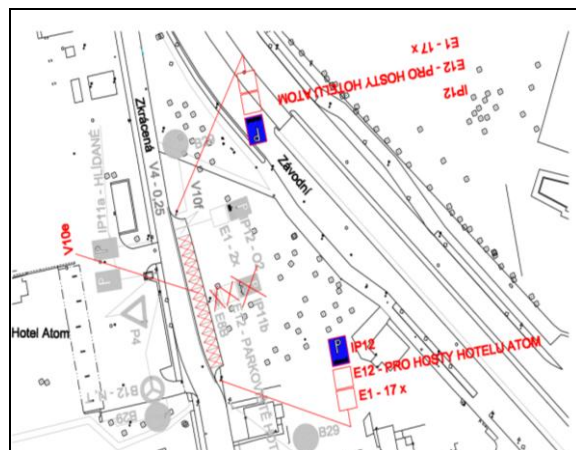
## návrh parkovacích zálivů

úprava způsobu stání vozidel

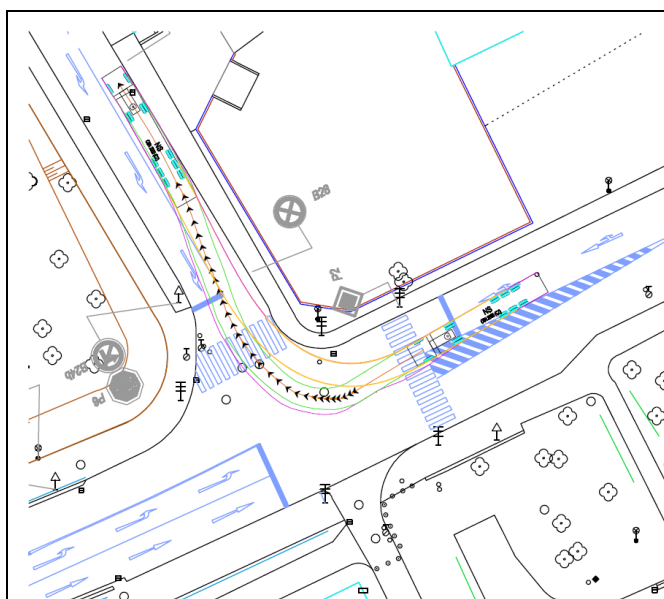
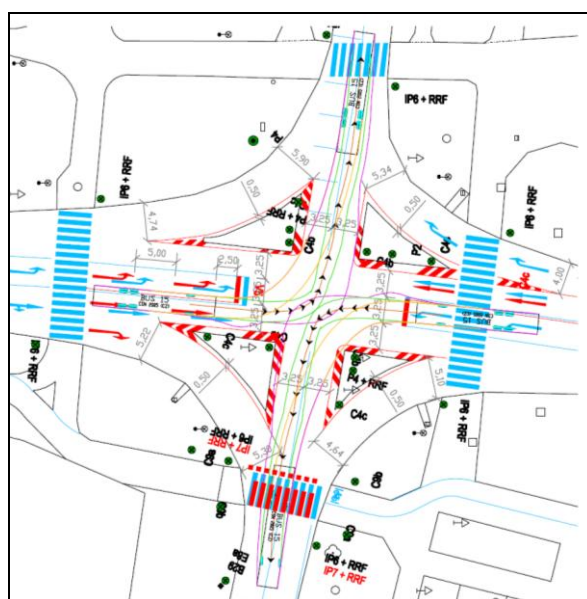
## ověření průjezdu vozidel pomocí trajektorií
